İZMİR NARLIDERE BELEDİYE BAŞKANLIĞI

FEN HEYET RAPORU

Sayı: 2021/1

YAPININ ADRESİ	2. İNÖNÜ MAHALLESİ ÖZKARAKAYA CAD. NO: 15A-15C ARASINDAKİ İSTİNAT DUVARI
SAHİBİ	
PAFTA	
ADA	8036
PARSEL	1

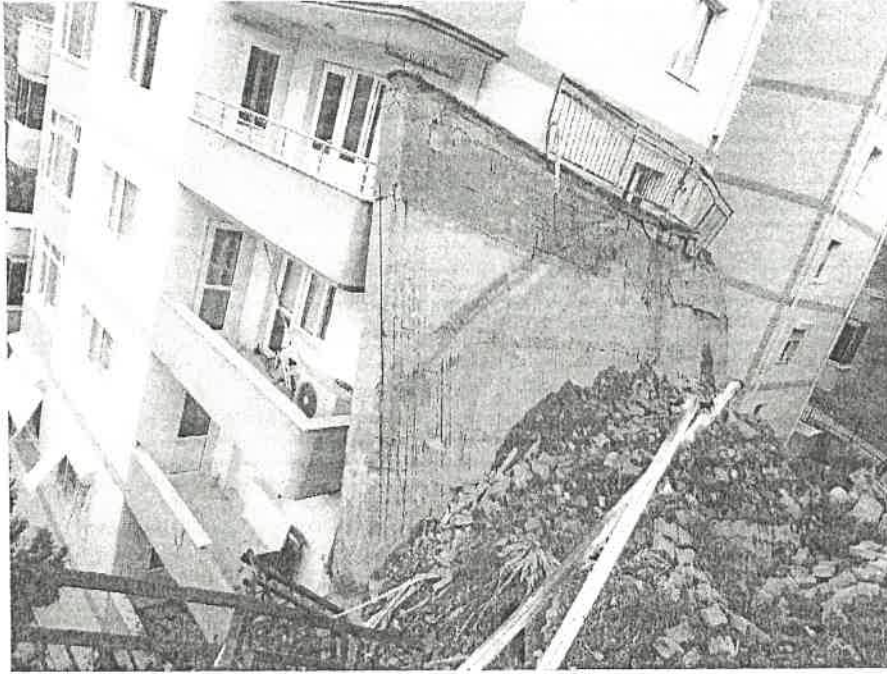
Yukarıda belirtilen adresteki taşınmazda yapılan gözlemde, söz konusu yapının istinat duvarlarının bir kısmının 15C adresinde bulunan binanın üstüne devrildiği, istinat duvarı arkasında bulunan malzemenin kısmen aktığı, istinat duvarının üst kotunda bulunan yolda (15A-15C arasındaki yol) çökme-ayrılma-çatlakların bulunduğu gözlemlenmiş olup, 2. İnönü Mah. Özkarakaya Cad. No:15A-15C adreslerinde bulunan binalarda ikamet eden vatandaşlar için tehlike arz ettiği tespit edilmiştir.

3194 sayılı İmar Kanunu'nun 39. maddesine göre; can ve mal güvenliği açısından tehlike arz ettiğinden söz konusu yapılarda ikamet eden vatandaşların, gerekli önlemler alınıncaya kadar binalardan TAHLİYE EDİLMESİ gerekmektedir.
